# SISTEMAS DE PROTECÇÃO EXTERIOR PARA EMBALAGENS METÁLICAS NA INDÚSTRIA CONSERVEIRA

Artigo submetido em Março de 2009 e aceite em Maio de 2011

## SYSTEMS OF EXTERNAL PROTECTION FOR METALLIC PACKAGING IN THE PRESERVED FOOD INDUSTRY

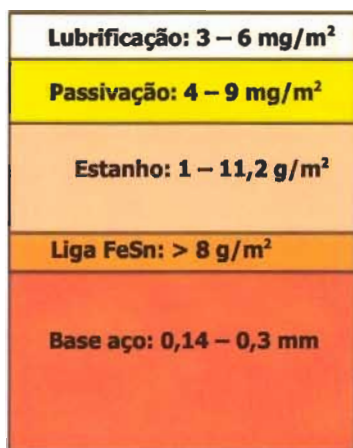
Esquema 1 - Estrutura típica da folha-de-flandres usada em embalagens para a indústria alimentar.

A folha-de-flandres é o substrato metálico mais utilizado no fabrico de embalagens metálicas para a indústria alimentar. Consiste numa folha de aço com baixo teor de carbono revestida, em ambas as faces, por estanho comercialmente puro (com uma percentagem de estanho superior a 99,85%, sem que o teor de chumbo exceda 0,01%). A folha-de-flandres combina num só material a resistência mecânica e a capacidade de deformação do aço, com a resistência à corrosão, a soldabilidade e boa aparência do estanho. Pode optar-se pela aplicação de um revestimento uniforme dos dois lados ou por um revestimento diferencial. Neste caso, um dos lados recebe um revestimento mais espesso do que o outro, em função da resistência à corrosão necessária em cada lado. No caso de existir uma falha na camada de verniz normalmente aplicada sobre a folha-de-flandres, o estanho irá funcionar como uma barreira extra entre o aço e os produtos em contacto, funcionando também como ânodo sacrificial. Desta forma, o estanho vai corroer-se preferencialmente, protegendo o substrato de aço [1].

Sobre o "filme de passivação" é aplicada uma fina camada de óleo, a qual é útil no manuseio e também na prevenção contra a corrosão. A lubrificação utilizada, usualmente DOS (*dioctyl sebacate*), é compatível com os produtos alimentares, pelo que esta não é retirada antes da utilização do metal para o seu fim (Esquema 1).

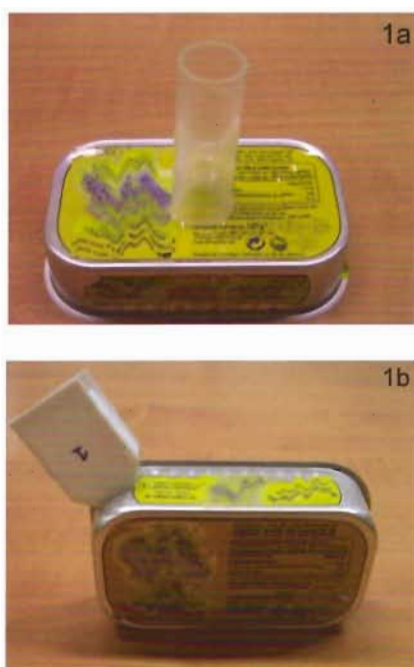
Figura 1 - Tipos de células utilizadas para os estudos de impedância.

consistiu numa área exposta das amostras em estudo. Esta área variou conforme o tipo de célula usada. Para superfícies planas colaram-se tubos de polimetacrilato de metilo (PMMA) na superfície da amostra, usando cola epoxidica Araldite de secagem rápida. Estes tubos, além de delimitarem a área de trabalho, também serviram

de reservatório para a solução de ensaio (Figura 1a). Foram também desenvolvidas células que permitiram a medição da resposta em superfícies curvas seleccionadas da amostra (Figura 1b). Ao todo, a amostra deformada (lata) foi estudada em 4 regiões diferentes (Figura 1 e Figura 2): topo (1), lado (2), esquina (3) e na curva do topo (4).

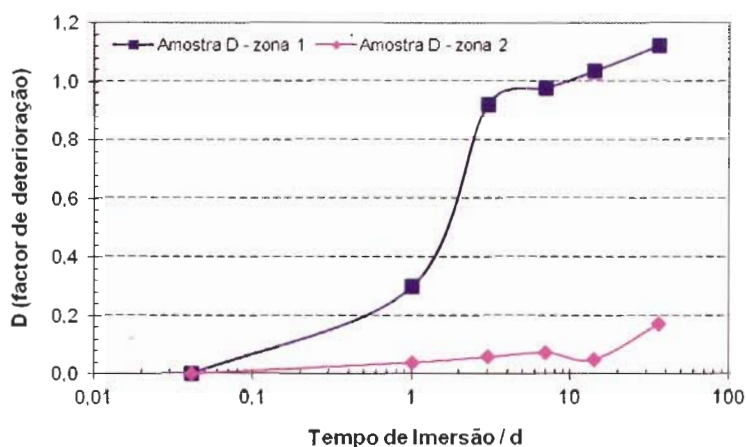
Figura 7 - Evolução com o tempo dos factores de deterioração para a amostra D.

No caso presente considerou-se para  $Z_0$  o valor de impedância obtido, à frequência fixa escolhida, ao fim de 1 h de imersão. Os resultados obtidos encontram-se representados na Figura 7.

É possível verificar o que já foi anteriormente referido, ou seja, que a zona 2 não sofre praticamente nenhuma degradação ao longo do tempo de imersão mas que, pelo contrário, a zona 1 sofre uma considerável e exponencial degradação.

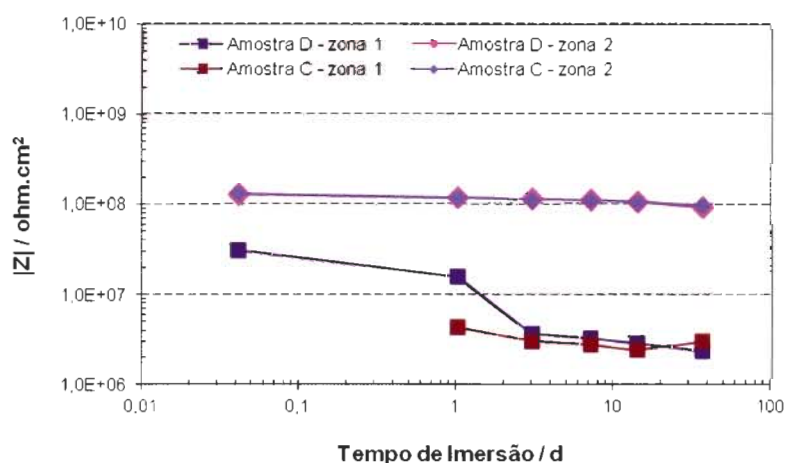
**Figura 9** - Valores de impedância obtidos a uma frequência fixa ( $f=1,286$  Hz) ao longo do tempo para as amostras C e D.

Com o intuito de avaliar a influência dos esquemas de protecção utilizados nas amostras de folha-de-flandres em estudo, foram comparados os resultados de impedância das amostras C e D, à mesma frequência, ao longo dos vários dias de ensaios. Os resultados encontram-se resumidos na **Figura 9**.

Em termos de impedância, ambas as amostras apresentam um comportamento semelhante, não sendo por isso possível diferenciar os sistemas de protecção externos utilizados em termos de eficácia contra a corrosão. O mesmo aconteceria com a representação dos factores de deterioração. Por outro lado, também para as zonas 3 e

4, cujos resultados não foram inseridos na **Figura 9**, os valores são semelhantes para os dois tipos de amostra, não permitindo a sua diferenciação.

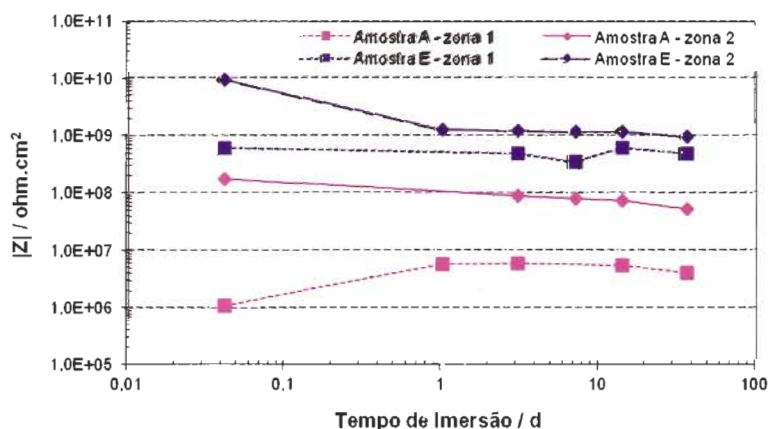
**Figura 10** - Variação com o tempo dos valores de impedância a uma frequência fixa ( $f=0,1286$  Hz) para as amostras A e E (zonas 1 e 2 das amostras).

À semelhança do verificado na folha-de-flandres, também para qualquer uma das amostras de alumínio em estudo os valores de impedância são consideravelmente menores na zona do carimbo (zona 1), como se mostra na **Figura 10**, relativa a amostras dos tipos A e E.

não estarem representados). As latas do Tipo A apresentaram, logo desde o início, uma baixa resistência do filme protector, sendo também detectados sinais de actividade electroquímica no substrato desde as primeiras horas de imersão. Os resultados obtidos no nevoeiro salino reconfirmam a fragilidade do sistema externo utilizado na amostra A, permitindo seriar as diferentes amostras quanto à sua crescente resistência à corrosão, na forma  $A < B < E$ .

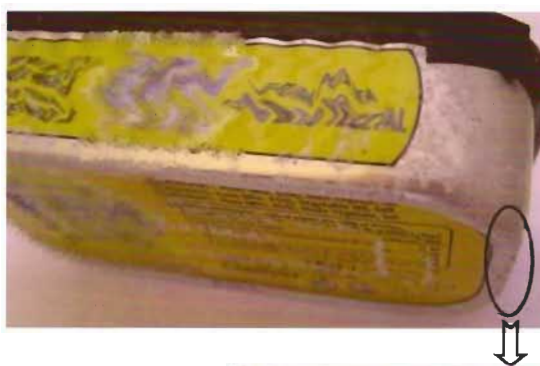
Figura 11 - Superfície exterior de uma amostra do tipo A após ensaio de nevoeiro salino e pormenor da corrosão por picadas na zona 4.

Após o teste acelerado de nevoeiro salino, as amostras do tipo A apresentam corrosão por picadas, quer na base da lata (zona de contacto com os tapetes rolantes), quer nas zonas 3 e 4, o que já era esperado face aos baixos valores de impedância e tendo em conta a elevada agressividade deste teste de nevoeiro salino (Figura 11). A amostra B apresentou apenas uma ligeira corrosão por picadas na zona 4 e duas ou três picadas na zona 3, apresentando, contudo, uma corrosão mais evidente na base da lata. A amostra E superou bem o teste de nevoeiro salino não apresentando quase nenhuns pontos de corrosão.
